CARACTERIZACIÓN *ESCENARIO DE RIESGO*

POR INCENDIO ESTRUCTURAL *EN LA LOCALIDAD DE* **ENGATIVÁ**

U.A.E. CUERPO OFICIAL
BOMBEROS
BOGOTÁ D.C.

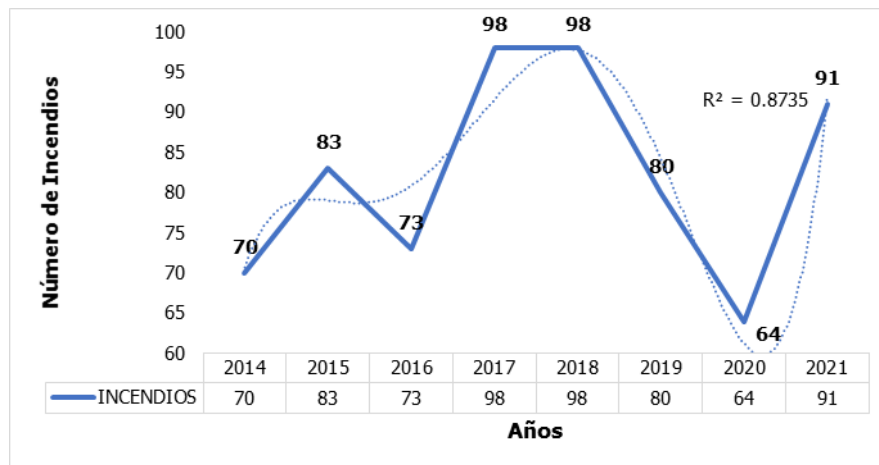
Gráfica 219. Tendencia anual Incendios Estructurales Engativá 2014-2021

Para el periodo analizado la menor cantidad registrada de incendios estructurales fue de 64 en el año 2020, mientras que la mayor cantidad se presentó en el año 2017 y 2018, con 98 incendios en ambos años. Ver Gráfica 219. La media anual del periodo de estudio es de 82,12 incendios estructurales al año.

La tendencia en el número de incendios fue decreciente hasta el 2019, sin embargo, con el periodo de pandemia por COVID19 durante 2020, se observa una reducción importante, llegando a presentarse la menor cantidad de incendios estructurales durante el periodo de estudio en la localidad. Para el año 2021 se presentaron 91 incendios estructurales, una cantidad considerable con respecto a los años anteriores, un 10% por encima de la media.

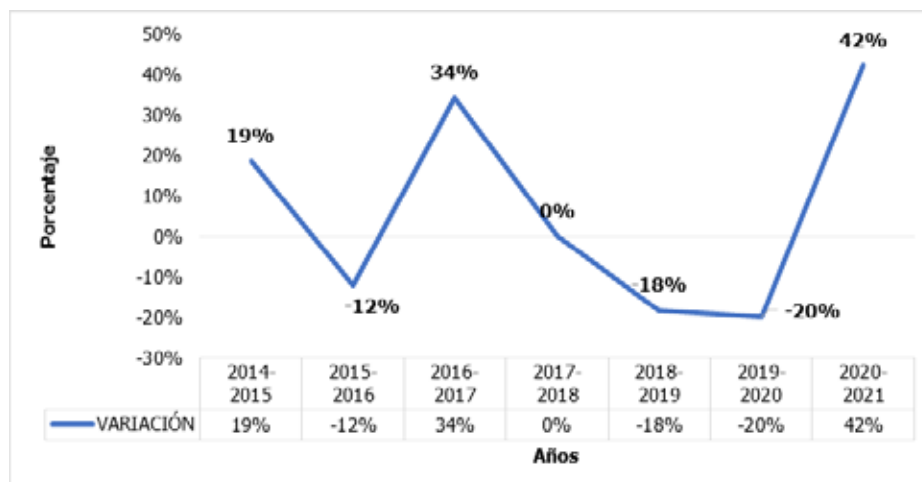
Gráfica 220. Variación Porcentual Engativá 2014-2021

En el análisis de la variación porcentual, del año 2016 al 2017, se evidencia un crecimiento del 34%, lo que se contrasta con el siguiente intervalo, de 2017 a 2018, donde no se registró crecimiento, puesto que la cantidad de incendios presentados en 2017 y 2018 fue la misma. Entre el año 2018 y 2019, se evidencia un decrecimiento del 18% en el número de eventos.

Durante el periodo de pandemia por COVID19 se evidencia una reducción del 20% del año 2019 al 2020, sin embargo, es preocupante el incremento de incendios estructurales de 2020 a 2021, se dio un crecimiento del 42%, es decir que las medidas de confinamiento incidieron en la reducción del número de incendios, como las de reapertura, que generaron condiciones de un rápido crecimiento de incendios estructurales. Ver Gráfica 220.

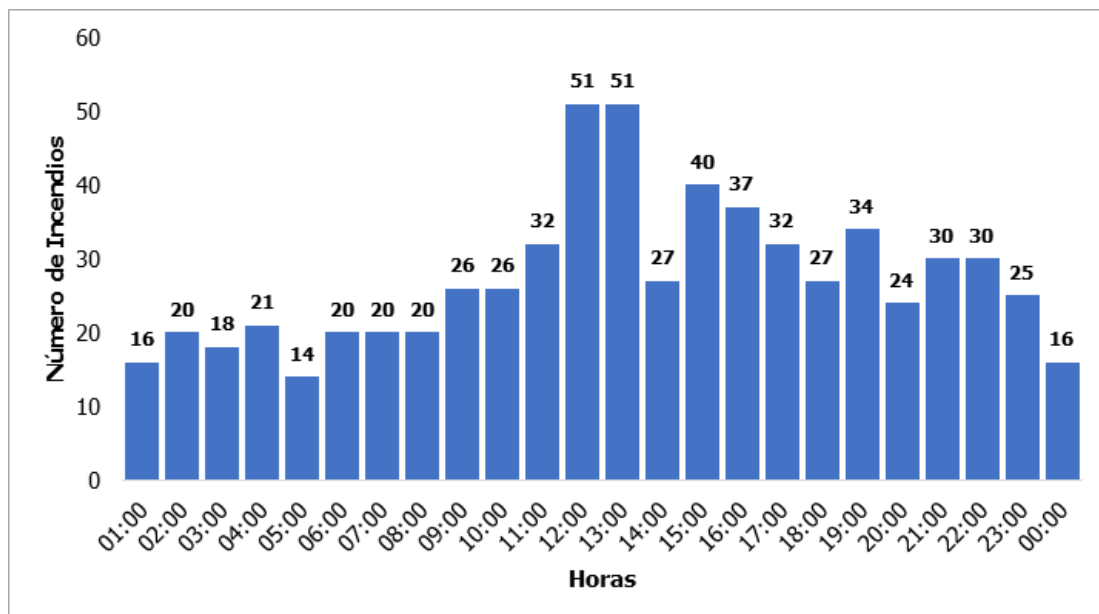
Gráfica 222. Histograma de Frecuencia de Incendios Estructurales Engativá 2014-2021

De igual forma, en el histograma de la Gráfica 222 se observa que la mayor cantidad de los eventos se presenta después de las 10:00 horas, así como también, los intervalos con mayor frecuencia son el de las 11:00 a 12:00 horas con 51 eventos, y el intervalo de las 12:00 a las 13:00 horas con 51 eventos igualmente.

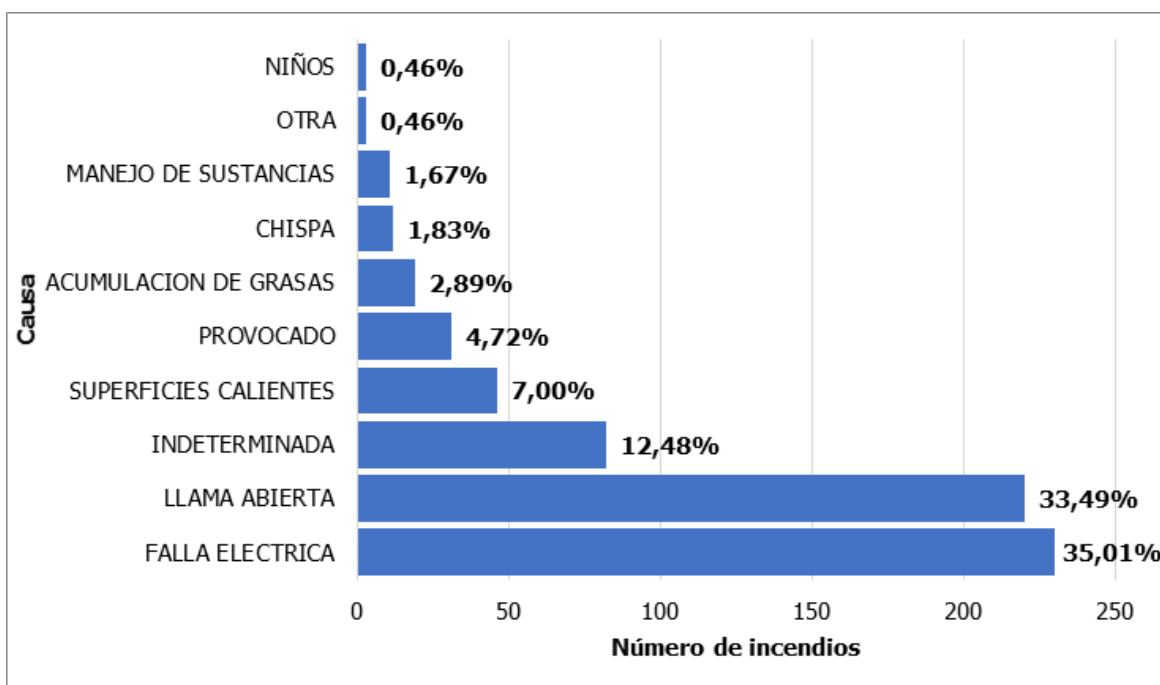
Gráfica 224. Causas de incendios estructurales en Engativá

En este sentido, al indagar por el origen de la causa de los incendios estructurales ocurridos en Engativá se encontró que el 35% tuvo origen en falla eléctrica y el 33,4% en llama abierta; es decir que más del 60% de los incendios estructurales tuvo como origen las dos causas mencionadas. En la Gráfica 224 se evidencian las causas asociadas a la ocurrencia de incendios en la localidad.

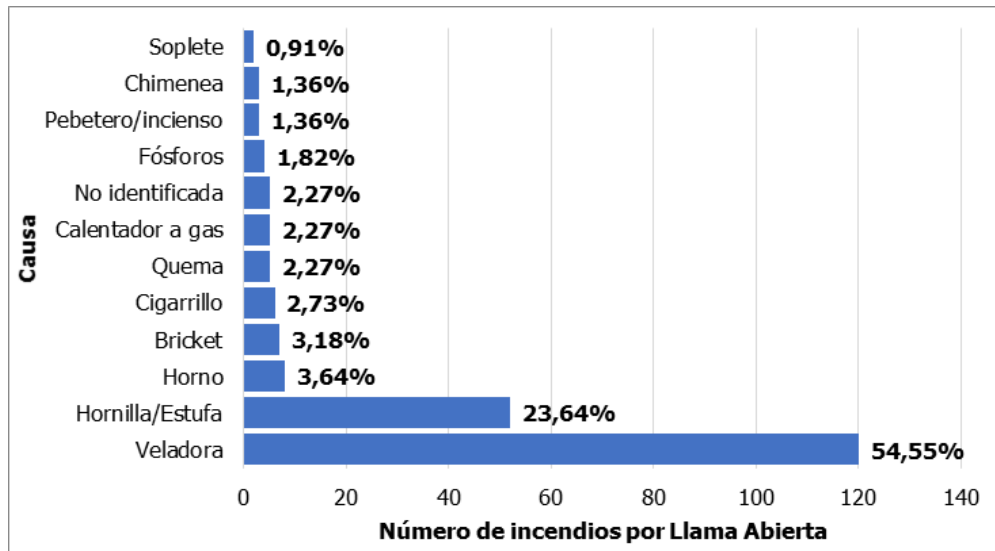
Gráfica 226. Incendios estructurales por llama abierta en Engativá

Por otra parte, en la Gráfica 226 se muestra el número de incendios por tipo de llama abierta. Se evidencia que la "llama abierta" más frecuente en la localidad se encuentra relacionada con descuido de Veladoras (54,5%), seguido de descuido de hornillas o estufas (23,6%); el 2,2% de las llamas abiertas no pudo ser identificado.

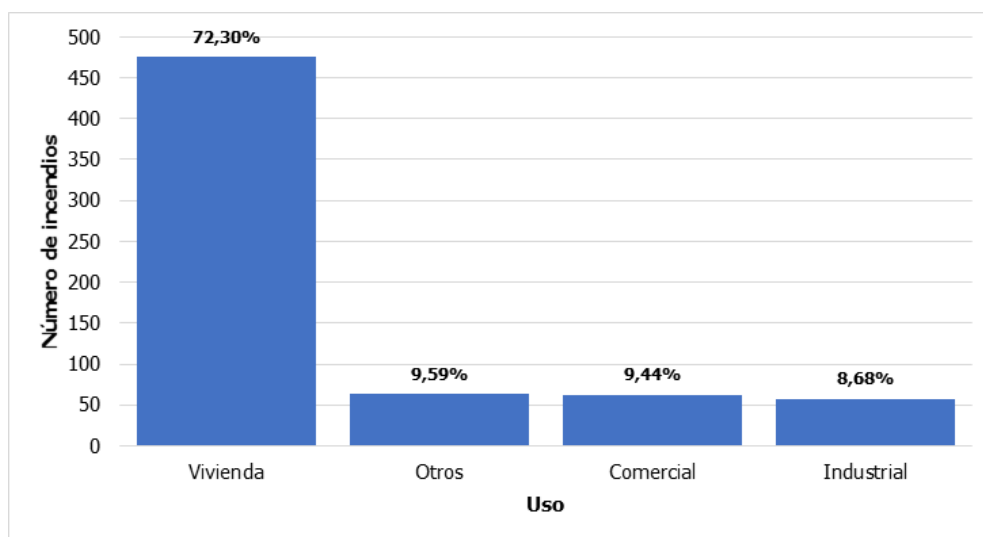
Gráfica 227 . Número de incendios por uso de edificación

De acuerdo con la base de datos analizada, el 72,3% de incendios estructurales ocurrieron en viviendas, el 9,4% en edificaciones de uso comercial y el 8,6% en industrias. Ver Gráfica 227. A continuación, se realiza una caracterización de los incendios por uso de la edificación.

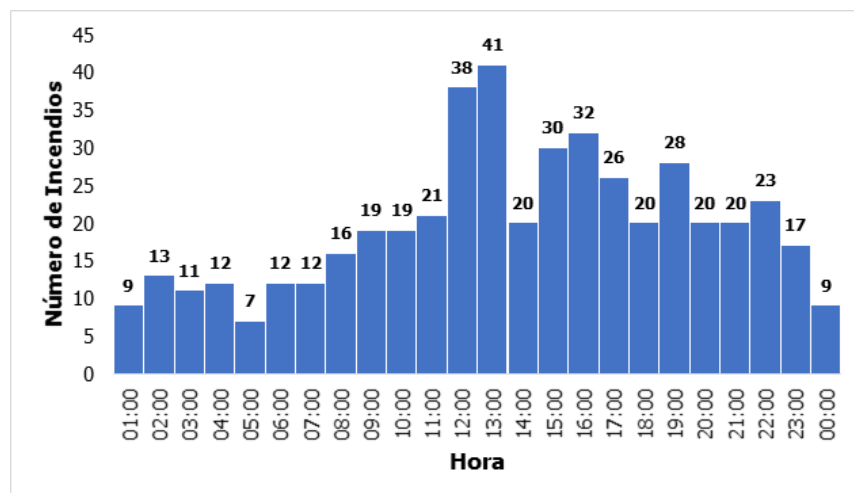
Gráfica 228. Histograma de Frecuencia Hora de Reporte Incendios Estructurales en Uso Vivienda Engativá Año 2014-2021

A continuación, se muestra la frecuencia de los eventos durante el periodo de estudio, donde se evidencia la mayor frecuencia en el intervalo de las 12:00 a 13:00 horas con 41 eventos, seguido del intervalo de las 11:00 a las 12:00 horas con 38 eventos. Ver Gráfica 228.

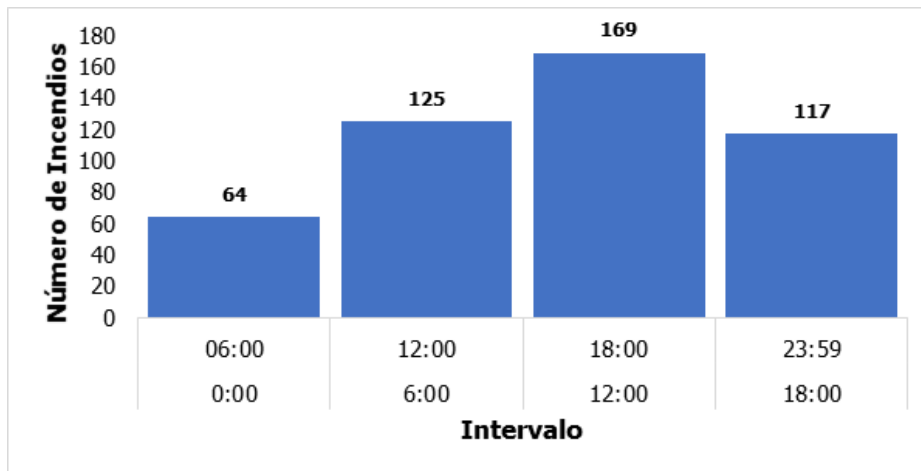
Gráfica 229. Histograma de Frecuencia Hora de Reporte Incendios Estructurales en Uso Vivienda Engativá Año 2014-2021 por Intervalo de 6 Horas

Al agrupar los eventos en intervalos de 6 horas, la mayor frecuencia de incendios estructurales se presentó en el intervalo entre las 12:00 y las 18:00 horas con el 35,6%, seguido del intervalo entre las 6:00 y las 12:00 horas con el 26,3%. Se evidencia además que en el intervalo entre las 00:00 y las 06:00 horas se presentó la menor frecuencia con el 13,5% de los incendios estructurales en viviendas. Ver Gráfica 229.

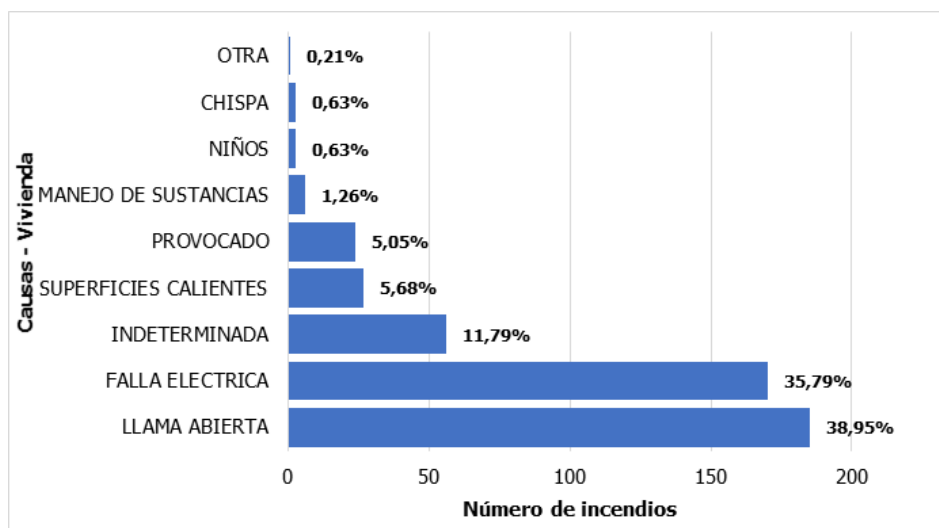
Gráfica 230. Causas de incendios estructurales en viviendas

En la Gráfica 230 se muestra la cantidad de incendios estructurales en viviendas por causa. Se evidencia que la causa más recurrente en la ocurrencia de incendios estructurales es la asociada a llamas abiertas (38,9%), seguida de fallas eléctricas (35,7%) y superficies calientes (5,6%); para el 11,7% de los incendios no fue posible asociarles una causa, razón por la cual quedó indeterminada.

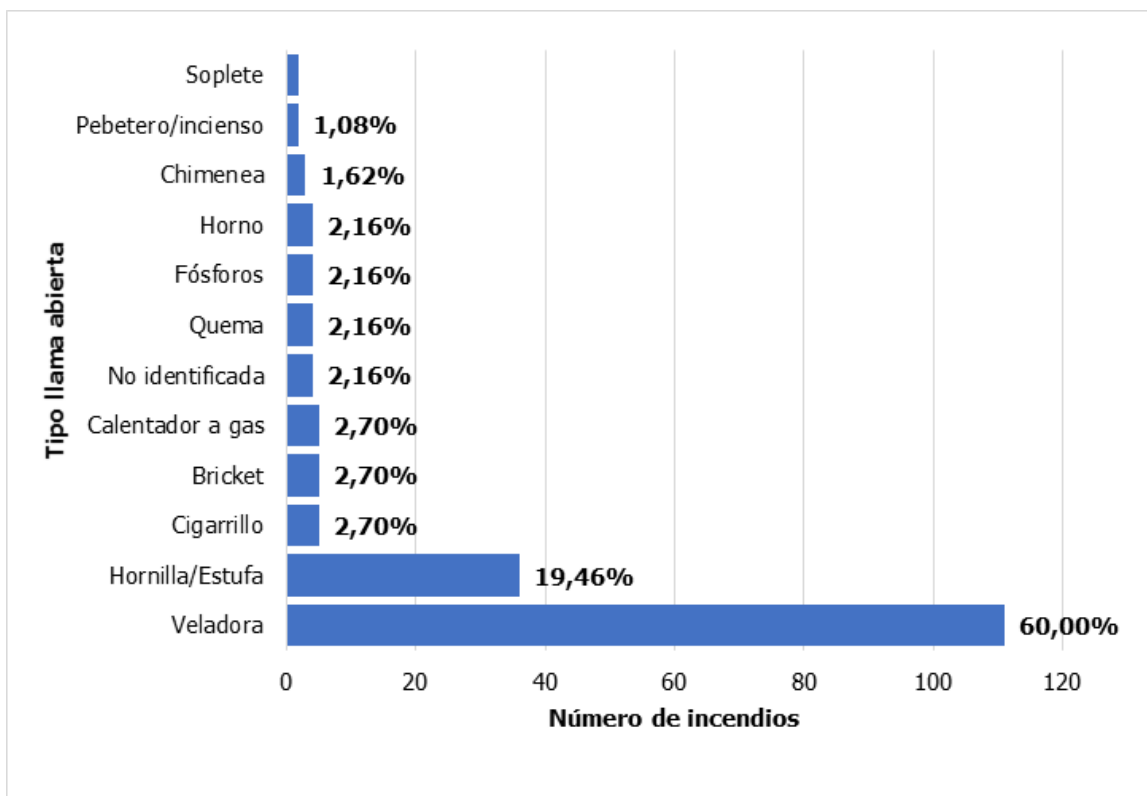
Gráfica 231. Incendios estructurales por llama abierta en viviendas

En la Gráfica 231 se muestra el número de incendios por tipo de llama abierta. Se evidencia que la “llama abierta” más frecuente en las viviendas de Engativá es la de veladoras (60%), seguida de descuidos en hornillas o estufas (19,4%); el 2,1% de las llamas abiertas no pudo ser identificado.

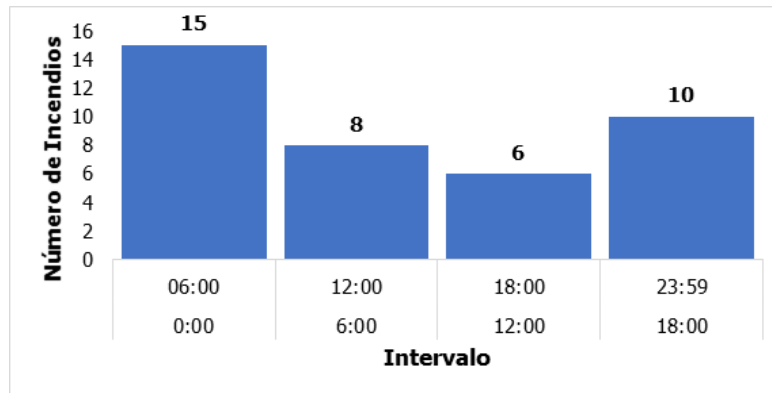
Gráfica 234. Histograma de Frecuencia Incendios Estructurales en Uso Industrial Engativá año 2014-2021 por Intervalo de 6 horas

Entre las 00:00 horas y las 06:00 horas se presentó el 38,5% de los eventos, entre las 6:00 y las 12:00 horas se presentó el 20,5%, entre las 12:00 y las 18:00 horas se presentó el 15,4% de los eventos.

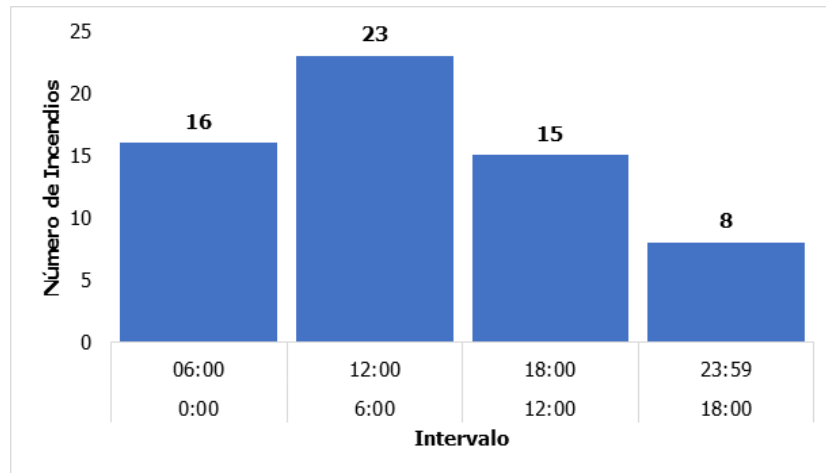
Gráfica 237. Histograma de Frecuencia Hora de Reporte Incendios Estructurales en Uso Comercial Engativá Año 2014-2021

Al organizar los eventos en intervalos de 6 horas, se obtienen los siguientes resultados: el 37.1% de los incendios estructurales en uso comercial se presenta en el intervalo entre las 6:00 y las 12:00 horas, seguido del 24.2% que se presenta en el intervalo entre las 00:00 y las 6:00 horas. Donde se presentó menor frecuencia de eventos fue en el intervalo entre las 18:00 y las 23:59 horas, es decir, en la noche con el 12,9%. Ver Gráfica 237.
