CARACTERIZACIÓN

ESCENARIO DE RIESGO

POR INCENDIO ESTRUCTURAL

ANTONIO NARIÑO

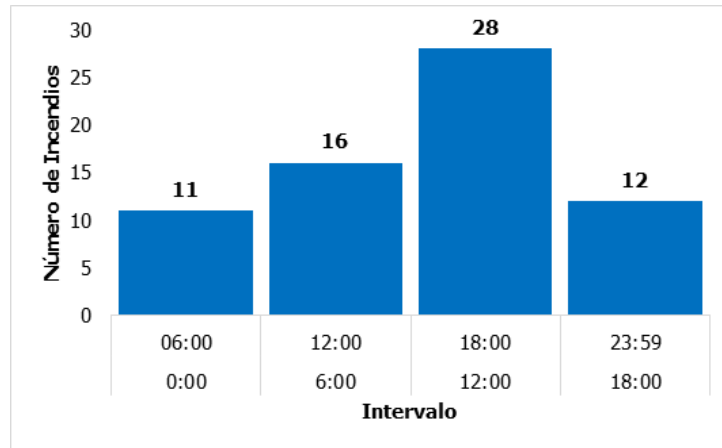
Gráfica 339. Histograma de Frecuencia Hora de Reporte Incendios Estructurales en Uso Vivienda Antonio Nariño Año 2014-2021 por Intervalos de 6 horas

Al agrupar los incendios estructurales en intervalos de 6 horas se puede evidenciar que la mayor frecuencia se presenta en el intervalo entre las 12:00 y las 18:00 horas con el 41,8%, mientras que la menor frecuencia se registró en el intervalo entre las 00:00 y las 06:00 horas con el 16,4% de los eventos. Ver Gráfica 339.

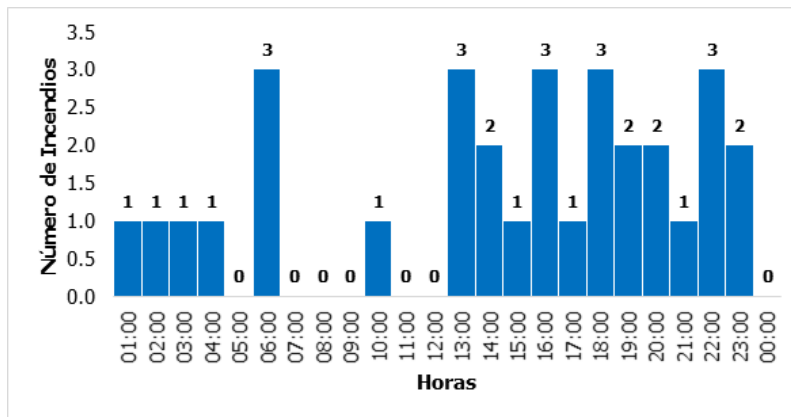
Gráfica 343. Histograma de Frecuencia Hora de Reporte Incendios Estructurales en Uso Industrial Antonio Nariño año 2014-2021

En el uso industrial se presentaron 31 incendios estructurales presentando una alta dispersión en los datos con una tendencia a encontrarse ubicados hacia la izquierda, es decir, la ocurrencia de los eventos se inclina más hacia la tarde y la noche como se evidencia en la Gráfica 343.

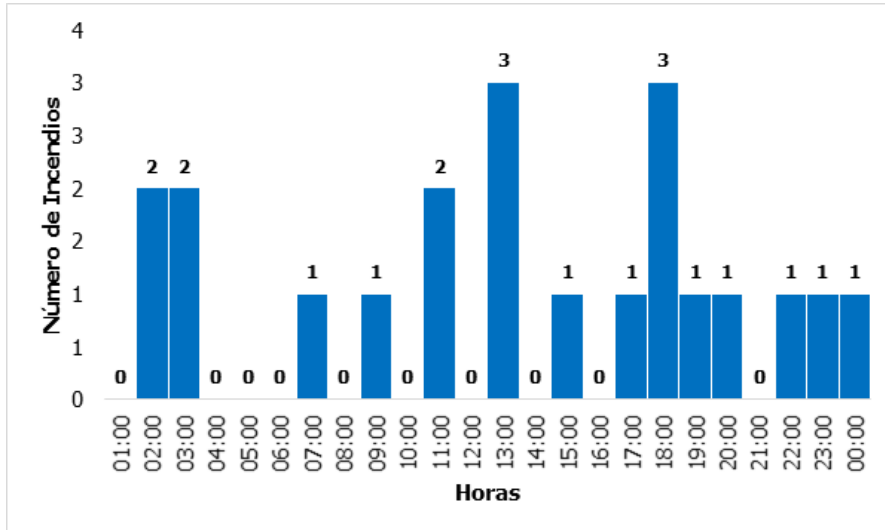
Gráfica 346. Histograma de Frecuencia Hora de Reporte Incendios Estructurales en Uso Comercial Antonio Nariño Año 2014-2021

En uso comercial se registraron 21 incendios, los cuales se presentaron a lo largo del día sin tener diferencias significativas en la frecuencia de los eventos como se evidencia en la Gráfica 346.
