CARACTERIZACIÓN

ESCENARIO DE RIESGO

POR INCENDIO ESTRUCTURAL

PUENTE ARANDA

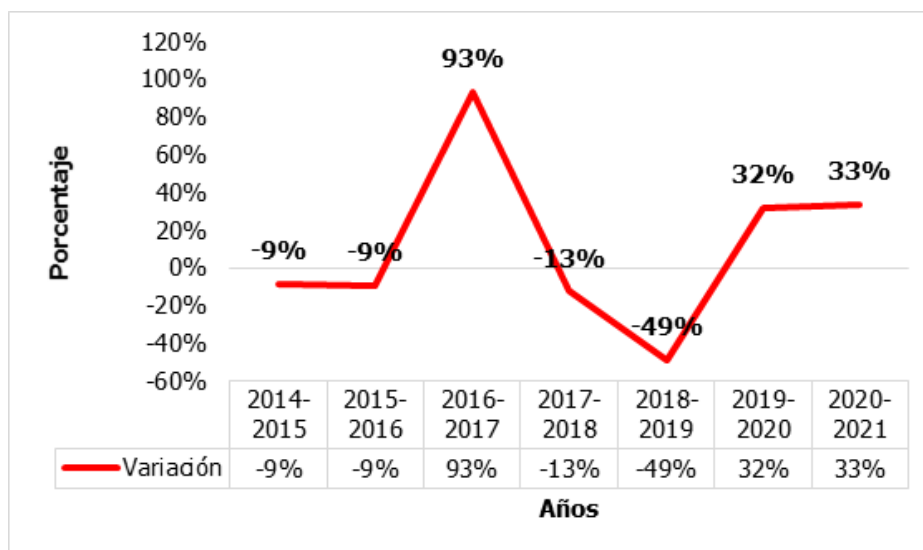
Gráfica 352. Variación Porcentual Puente Aranda 2014-2021

En la tendencia anual el mayor crecimiento porcentual se registró de 2016 a 2017 con un 93%, mientras que la mayor reducción se registró de 2018 a 2019 con un 49%. Tomando en consideración que durante el año 2020 hubo medidas de confinamiento a causa de la pandemia por la COVID-19, en la variación porcentual del año 2019 al 2020 se esperaba una reducción significativa de incendios estructurales como efectivamente ocurrió en la mayoría de las localidades de Bogotá, sin embargo, en Puente Aranda se presentó un aumento del 32%. Del año 2020 al 2021 se presentó un aumento del 33% presentando una tendencia creciente en la ocurrencia de incendios estructurales en la localidad. Ver Gráfica 352.
