# CARACTERIZACIÓN *ESCENARIO DE RIESGO*

## POR INCENDIO ESTRUCTURAL *EN LA LOCALIDAD DE* **SAN CRISTÓBAL**

U.A.E. CUERPO OFICIAL  
**BOMBEROS**  
BOGOTÁ D.C.

**Bogotá D.C. 2022**

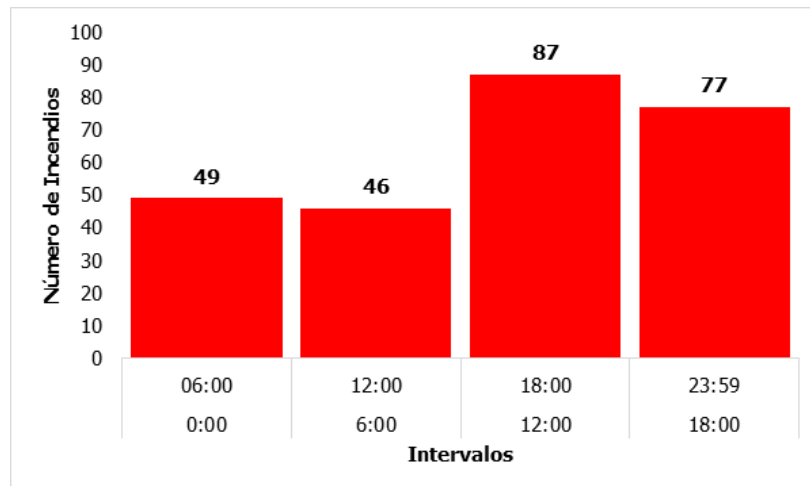
*Gráfica 97. Histograma de Frecuencia Hora de Reporte Incendios Estructurales en Uso Vivienda San Cristóbal Año 2014-2021 por Intervalo de 6 horas*

Al agrupar los incendios estructurales en intervalos de 6 horas se puede evidenciar que la mayor frecuencia se presenta en el intervalo entre las 12:00 y las 18:00 horas con el 33,6% de los eventos, mientras que la menor frecuencia se registró en el intervalo entre las 00:00 y las 12:00 horas con el 36,7% de los eventos. Ver Gráfica 97.
