# CARACTERIZACIÓN *ESCENARIO DE RIESGO*

## POR INCENDIO ESTRUCTURAL *EN LA LOCALIDAD DE* **USME**

**Bogotá D.C. 2022**

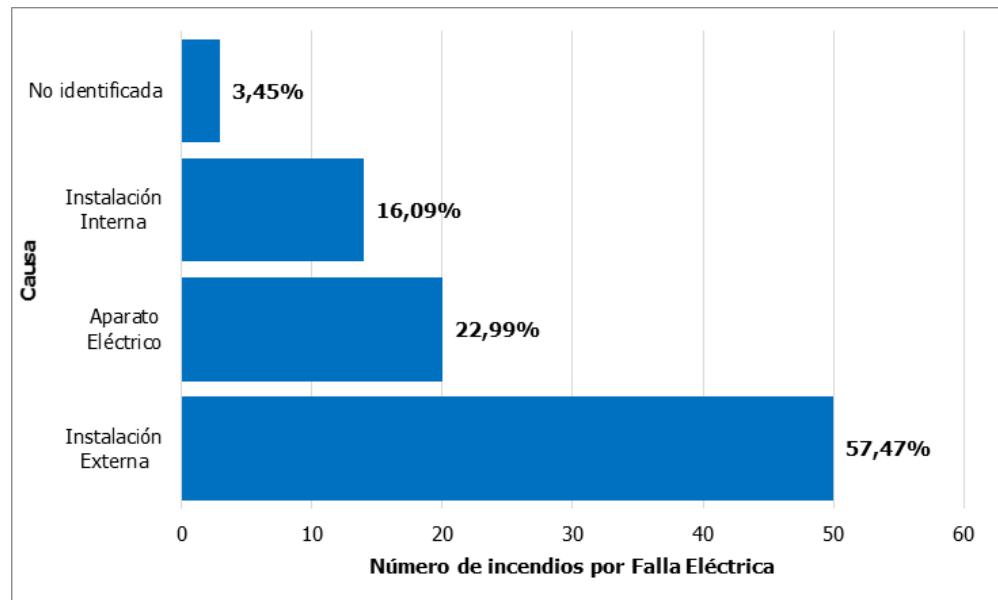
Gráfica 115. Incendios estructurales por falla eléctrica en Usme

En la Gráfica 115 se muestra el número de incendios por tipo de falla eléctrica. Se evidencia que la mayoría de las fallas eléctricas en Usme, están asociadas a fallas en instalaciones externas (57,47%) que a su vez se relacionan con usos inadecuados de tomas eléctricas, extensiones, multitomas, etc., ya sea por baja calidad en estos instrumentos o en la sobrecarga de estos.

El 22,9% de los incendios estructurales se presentaron por fallas en aparatos eléctricos, ya sea por su uso incorrecto, o por fallas de fábrica en aparatos eléctricos como televisores y neveras.

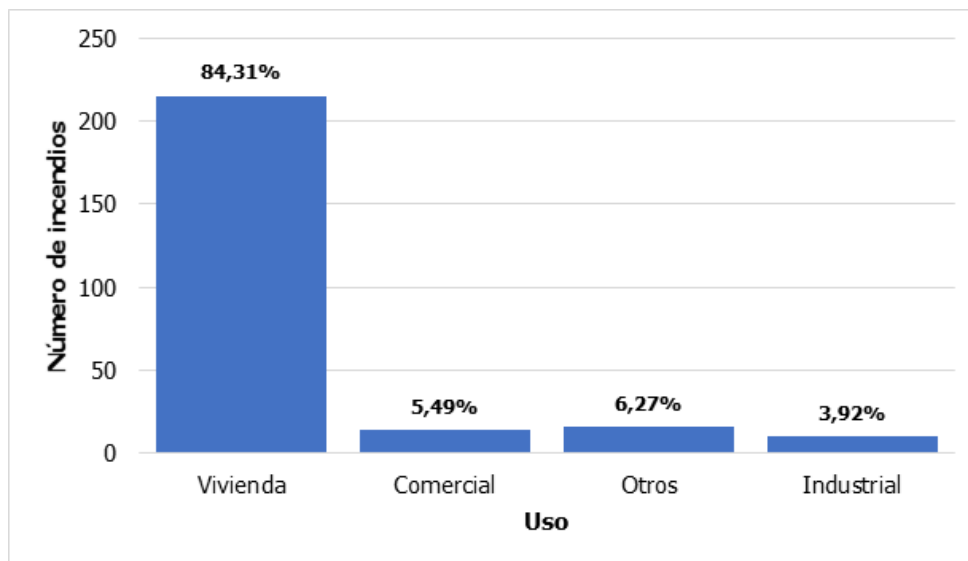
Gráfica 117. Número de incendios por uso de edificación

De acuerdo con la base de datos analizada, el 84,31% de incendios estructurales ocurrieron en viviendas, el 3,92% en industrias y el 5,49

% en edificaciones de uso comercial (Ver Gráfica 117). A continuación, se realiza una caracterización de los incendios por uso de la edificación.
