CARACTERIZACIÓN

ESCENARIO DE RIESGO

POR INCENDIO ESTRUCTURAL

TUNJUELITO

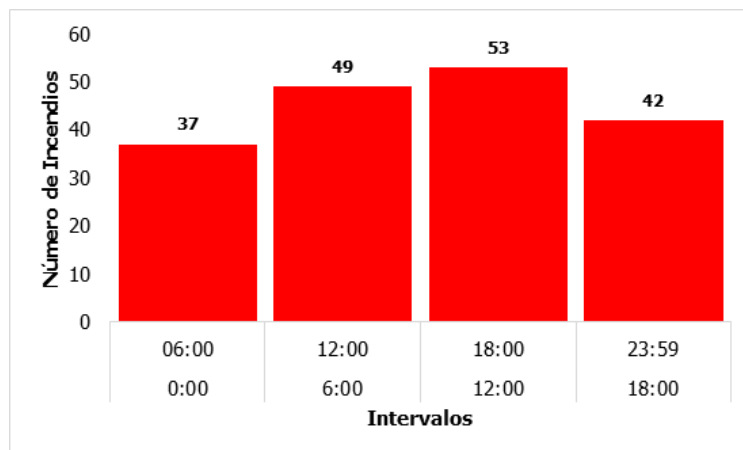
Gráfica 135. Histograma de Frecuencia de Incendios Estructurales Tunjuelito 2014-2021 por Intervalo de 6 horas

Otra forma de analizar la ocurrencia de incendios estructurales es a partir de la agrupación de estos eventos en intervalos de 6 horas con el fin de relacionar los eventos a las franjas horarias como son la madrugada, la mañana, tarde y noche. Al agrupar los incendios estructurales en intervalos de 6 horas se puede evidenciar que la mayor frecuencia se registra en el intervalo entre las 12:00 y las 18:00 horas con el 29,3% de los eventos, mientras que la menor frecuencia se presentó en el intervalo entre las 00:00 y las 06:00 horas con el 20,4% de los eventos.

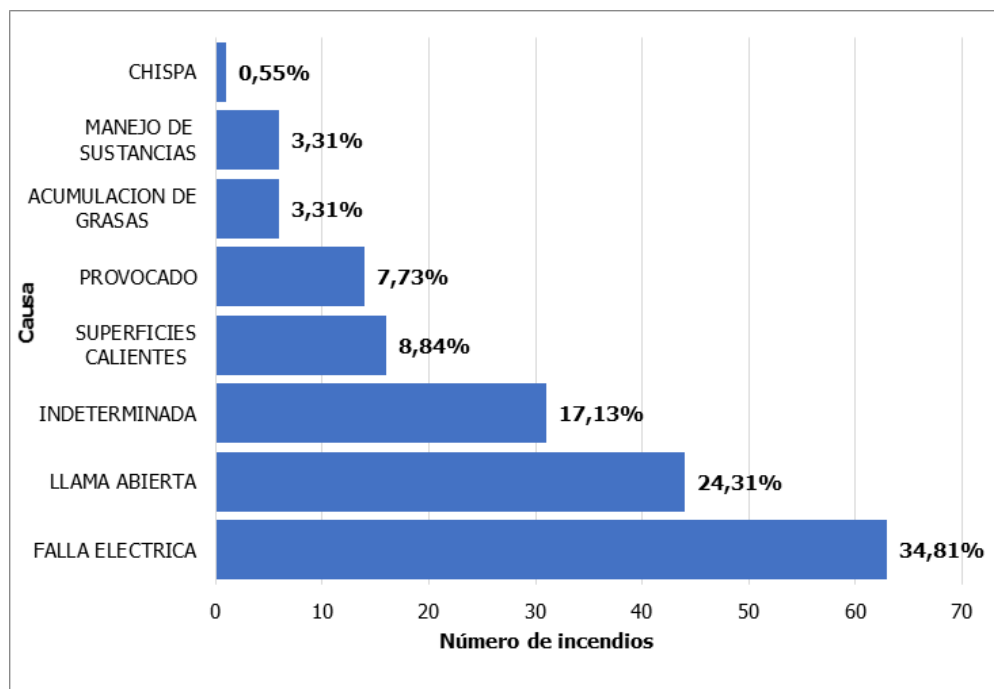
Gráfica 136. Causas de incendios estructurales en Tunjuelito

En este sentido, al indagar por el origen de la causa de los incendios estructurales ocurridos en la localidad de Tunjuelito se encontró que el 34,8% tuvo origen en falla eléctrica y el 24,3% en llama abierta. En la Gráfica 136 se evidencian las causas asociadas a la ocurrencia de incendios en la localidad.

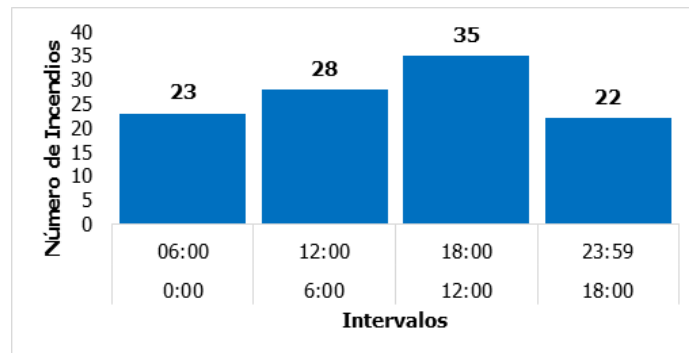
Gráfica 141. Histograma de Frecuencia Hora de Reporte Incendios Estructurales en Uso Vivienda Tunjuelito Año 2014-2021 por Intervalo de 6 horas

Al agrupar los incendios estructurales en intervalos de 6 horas se puede evidenciar que la mayor frecuencia se presenta en el intervalo entre las 12:00 y las 18:00 horas con el 32,4% de los eventos, mientras que la menor frecuencia se registró en el intervalo entre las 18:00 y las 23:59 horas con el 20,4% de los eventos.
