# CARACTERIZACIÓN *ESCENARIO DE RIESGO*

## POR INCENDIO ESTRUCTURAL *EN LA LOCALIDAD DE* **BOSA**

U.A.E. CUERPO OFICIAL  
**BOMBEROS**  
BOGOTÁ D.C.

**Bogotá D.C. 2022**

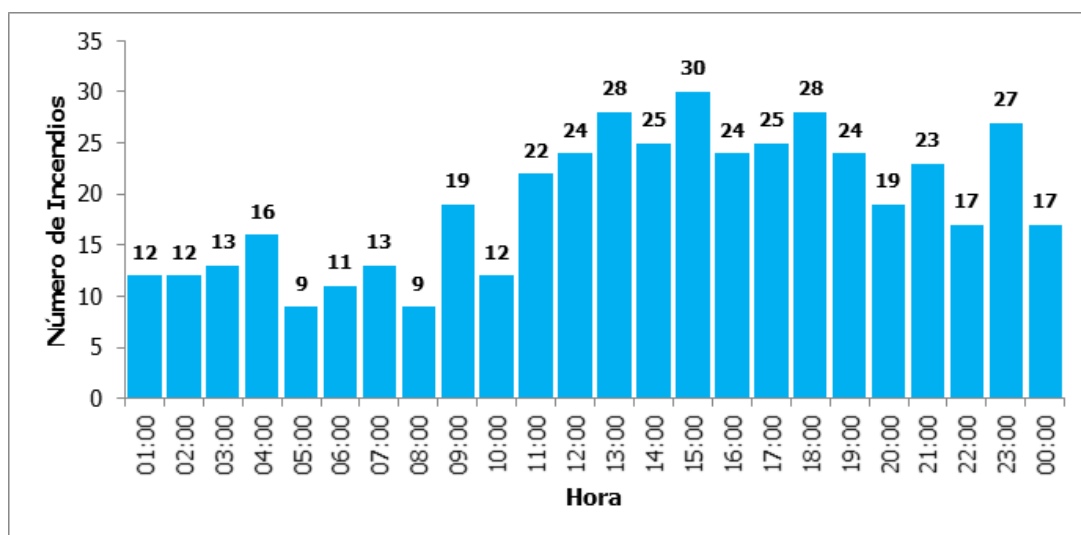
Gráfica 156. Histograma de Frecuencia de Incendios Estructurales Bosa

En la Gráfica 156, se muestra la distribución de eventos en intervalos de 1 hora. Se da menor frecuencia en intervalos de la madrugada y mañana, es decir entre las 00:00 y las 12:00 horas, mientras que la mayor frecuencia se da entre las 12:00 y las 21:00 horas.

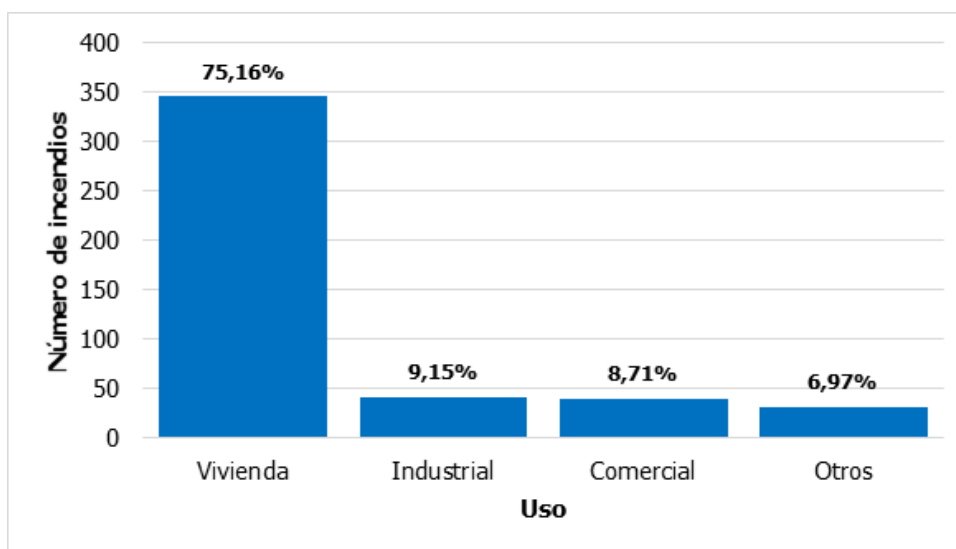
Gráfica 161 . Número de incendios por uso de edificación

De acuerdo con la base de datos analizada, el 75,16% de incendios estructurales ocurrieron en viviendas, el 9,15% en industrias y el 8,71% en edificaciones de uso comercial. Ver Gráfica 161. A continuación, se realiza una caracterización de los incendios por uso de la edificación.

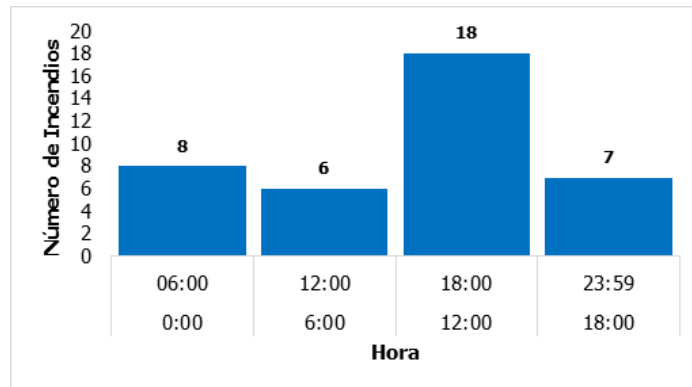
Gráfica 168. Histograma de frecuencia hora de reporte incendios estructurales en uso industrial Bosa años 2014-2021- Franja

Al agrupar los datos en intervalos de 6 horas, en el uso industrial se presenta mayor frecuencia de incendios estructurales en el intervalo entre las 12:00 hasta las 18:00 horas, con un 46,2% de los eventos, es decir, la jornada de la tarde. En el intervalo comprendido entre las 00:00 y las 06:00 horas, se presentó el 20,5% de los eventos. Ver Gráfica 168.

El intervalo que presenta menor frecuencia es el comprendido entre las 06:00 y las 12:00 horas con el 15,4% de los eventos en uso industrial.
