CARACTERIZACIÓN *ESCENARIO DE RIESGO*

POR INCENDIO ESTRUCTURAL *EN LA LOCALIDAD DE* **FONTIBÓN**

U.A.E. CUERPO OFICIAL
BOMBEROS
BOGOTÁ D.C.

Bogotá D.C. 2022

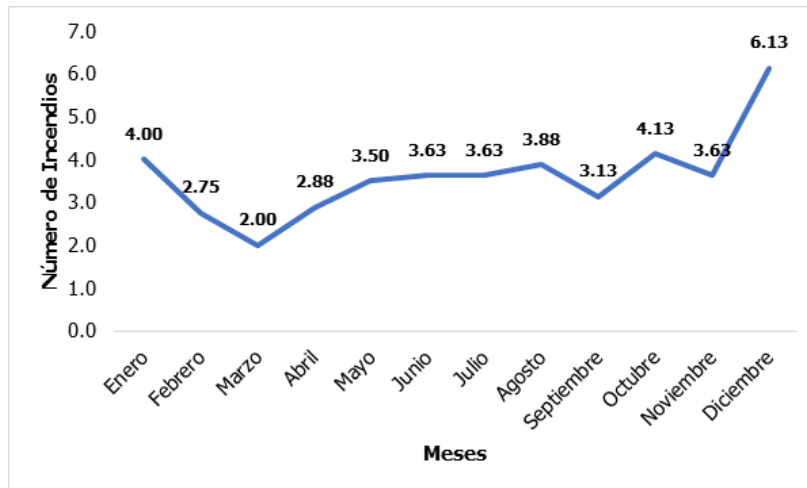
Gráfica 199. Promedio mensual de Incendios Estructurales

En la Gráfica 199 se toma el promedio mensual de incendios estructurales del periodo de estudio, como un punto de referencia, considerando la variación porcentual anual a fin de señalar que la mayor ocurrencia de incendios en promedio al año se presentó en el mes de diciembre con 6,13, seguido del mes de enero con 4. En la localidad de Fontibón el mes que presentó menor cantidad de incendios en promedio fue marzo con 2 incendios estructurales.

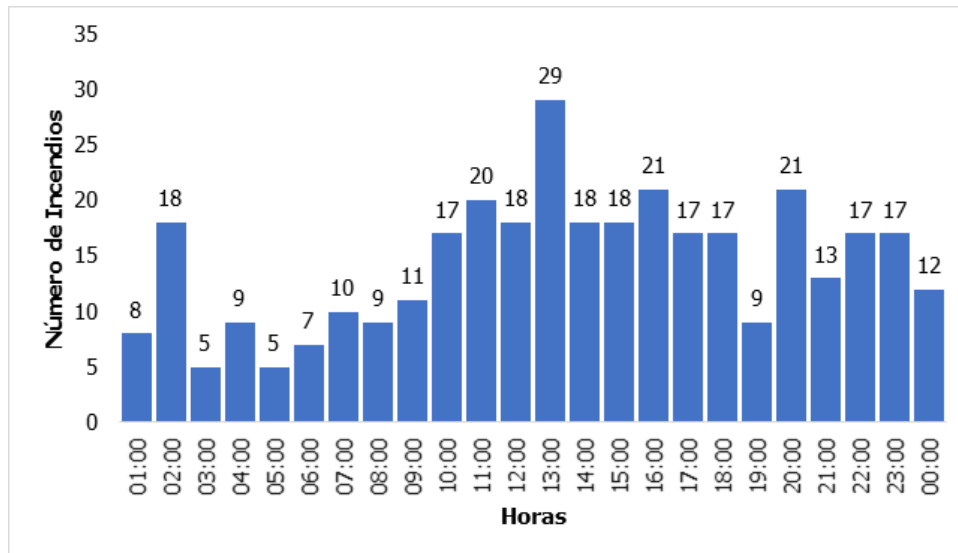
Gráfica 200. Histograma de Frecuencia de Incendios Estructurales Fontibón 2014-2021

En la Gráfica 200 se observa la distribución de los eventos en intervalos de 1 hora. La mayor frecuencia de eventos se presenta en el intervalo entre las 12:00 y 13:00 horas con un registro de 29 eventos.

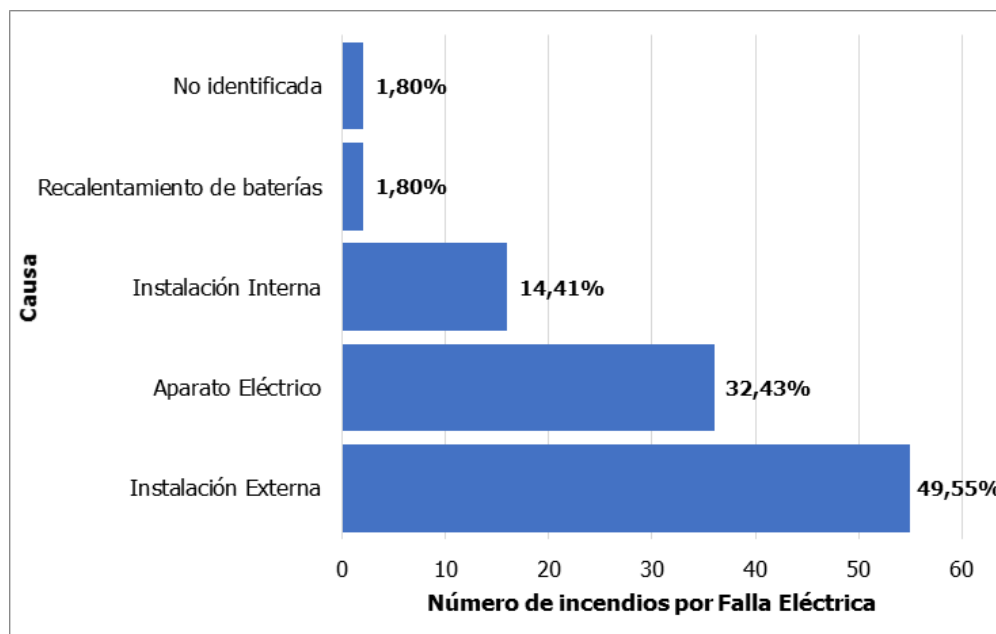
Gráfica 203. Incendios estructurales por falla eléctrica en Fontibón

En la Gráfica 203 se muestra el número de incendios por tipo de falla eléctrica. Se evidencia que la mayoría de fallas eléctricas en Fontibón están asociadas a fallas en instalaciones externas (49,5%) que a su vez se relacionan con usos inadecuados de tomas eléctricas, extensiones, multitomas, etc., ya sea por baja calidad en estos instrumentos o en la sobrecarga de estos.

El 32,4% de los incendios estructurales se presentaron por fallas en aparatos eléctricos, ya sea por su uso incorrecto, o por fallas de fábrica en aparatos eléctricos como televisores y neveras.

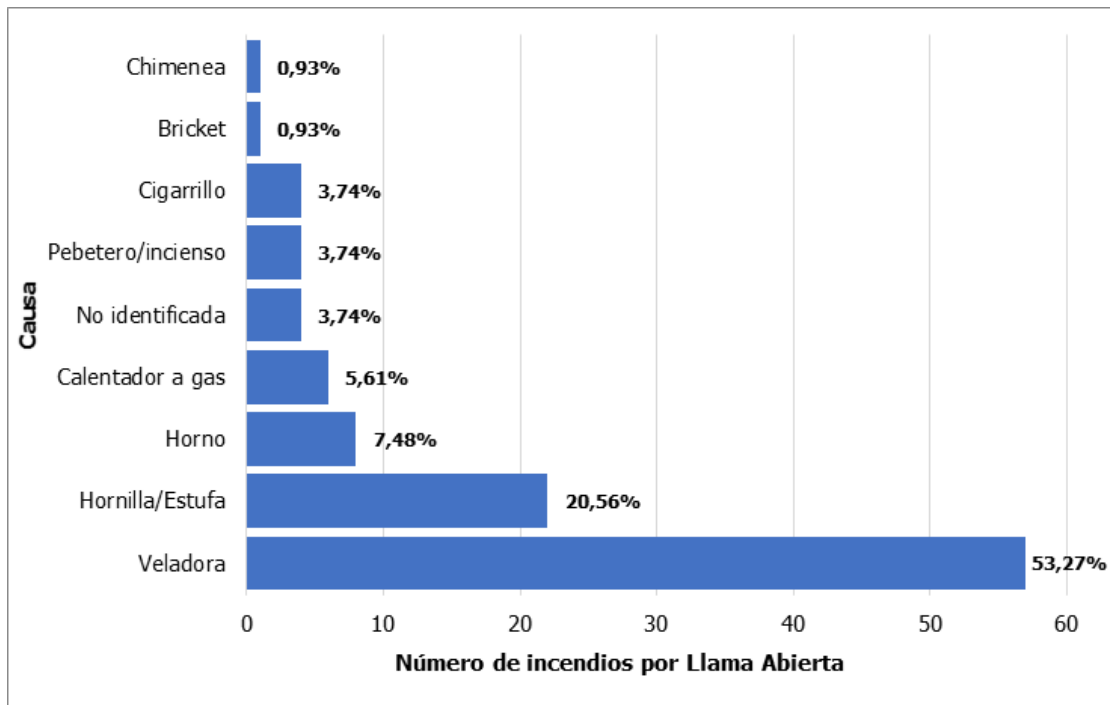
Gráfica 204. Incendios estructurales por llama abierta en Fontibón

Por otra parte, en la Gráfica 204 se muestra el número de incendios por tipo de llama abierta. Se evidencia que la "llama abierta" más frecuente en la localidad es la de veladoras (53,2%), seguida de descuidos en hornillas o estufas (20,5%).

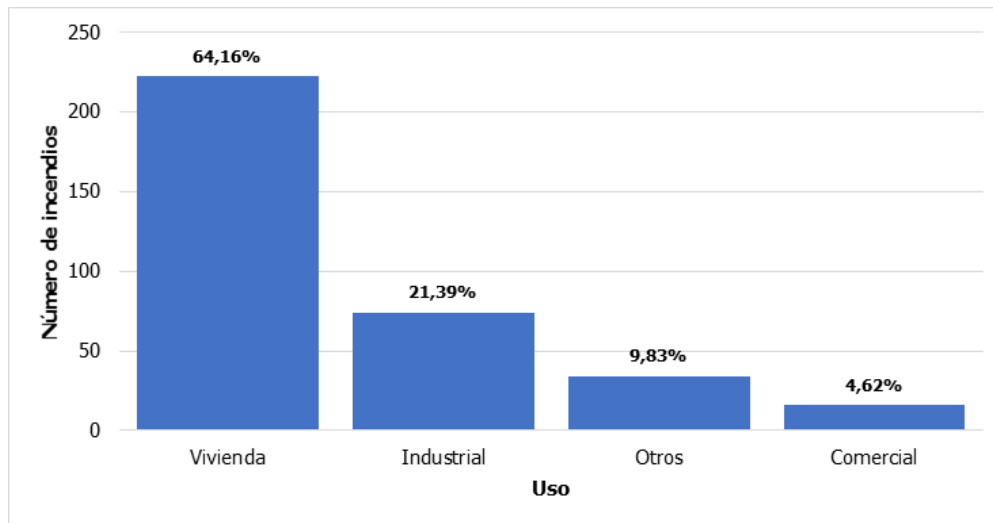
Gráfica 205. Número de incendios por uso de edificación

De acuerdo con la base de datos analizada, el 64,1% de incendios estructurales ocurrieron en viviendas, el 21,3% en industrias y el 4,6% en edificaciones de uso comercial (ver Gráfica 205). A continuación, se realiza una caracterización de los incendios por uso de la edificación.

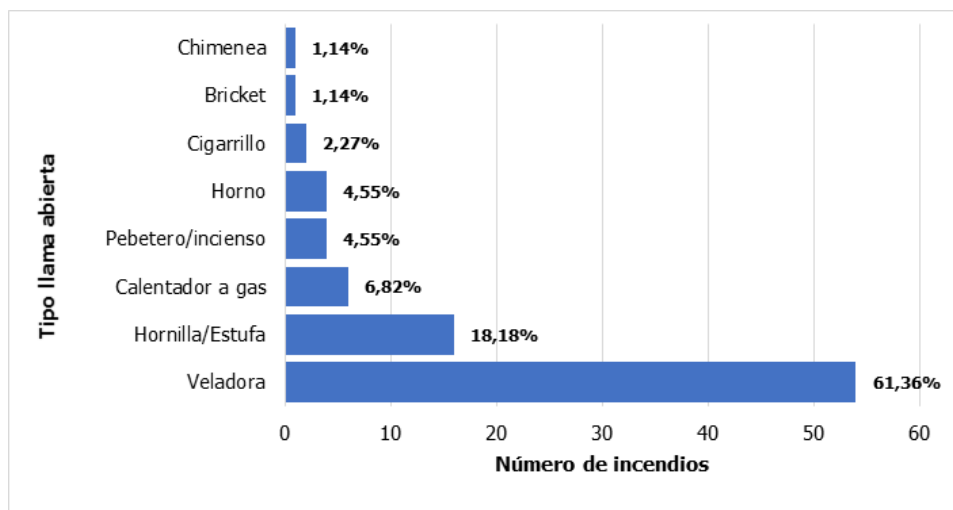
Gráfica 209. Incendios estructurales por llama abierta en viviendas

En la Gráfica 209 se muestra el número de incendios por tipo de llama abierta. Se evidencia que la "llama abierta" más frecuente en las viviendas de Fontibón es la de veladoras (61,3%), seguida de descuidos en hornillas o estufas (18,1%) y descuidos con calentadores a gas (6,8%).

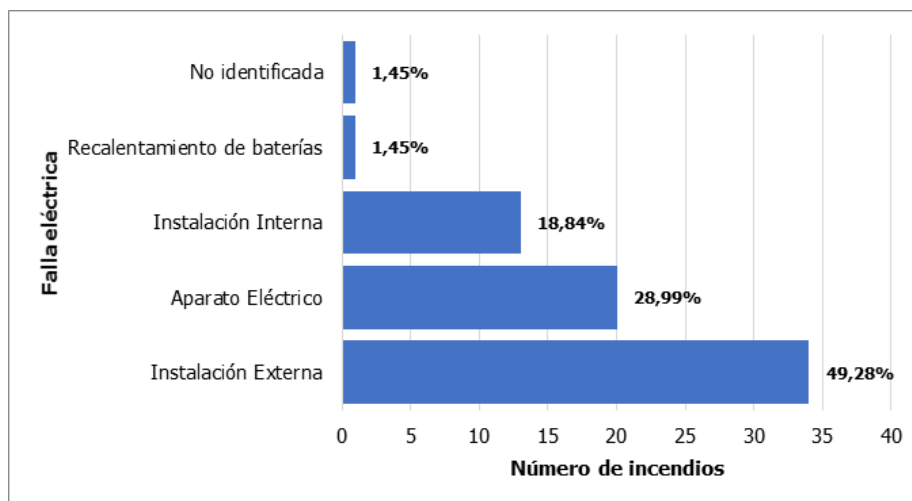
Gráfica 210. Incendios estructurales por falla eléctrica en viviendas

Así mismo, en la Gráfica 210 se muestra el número de incendios estructurales por tipo de falla eléctrica. Se evidencia que la mayoría de fallas eléctricas en viviendas están asociadas a fallas en instalaciones externas (49,2%). Las fallas en aparatos eléctricos constituyeron el tipo de falla eléctrica relacionado con la ocurrencia del 28,9% de los incendios estructurales, seguidos por falla en las instalaciones internas con un 18,8%.

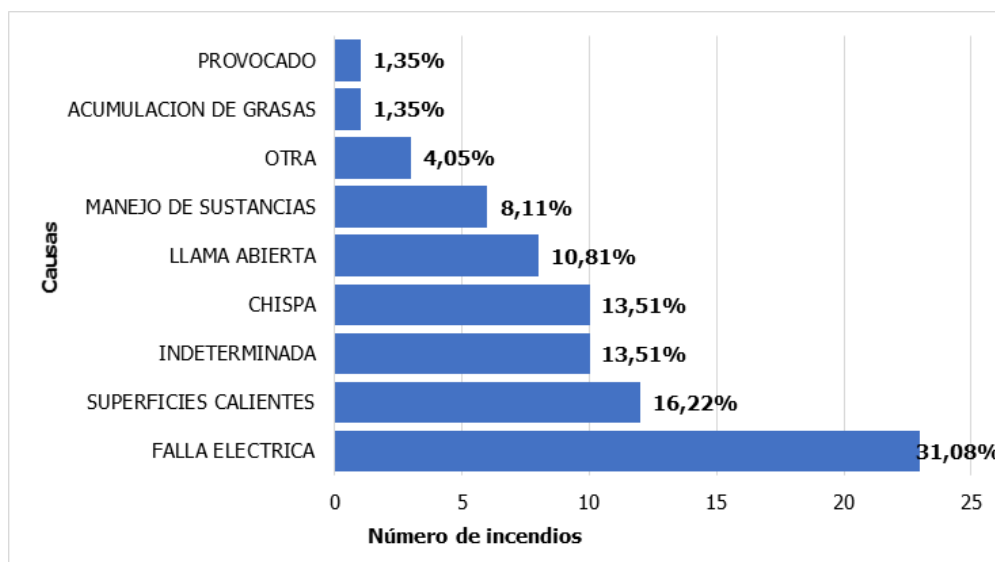
Gráfica 213. Causas de incendios estructurales en industrias

En la Gráfica 213 se muestra la cantidad de incendios estructurales en industrias por causa. Se evidencia que la causa más recurrente en la ocurrencia de incendios estructurales es la asociada a fallas eléctricas (31%), seguida de superficies calientes (16,2%) y chispas generadas por trabajos (13,5%); para el 13,5% de los incendios no fue posible asociarles una causa, razón por la cual quedó indeterminada.

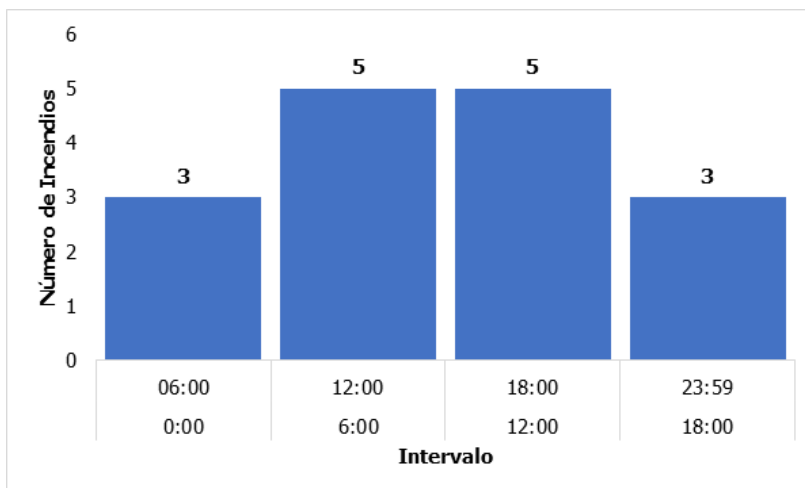
Gráfica 215. Histograma de Frecuencia Hora de Reporte Incendios Estructurales en Uso Comercial Fontibón Año 2014-2021 por Intervalo de 6 horas

Al agrupar los incendios estructurales en intervalos de 6 horas se puede evidenciar que no hay diferencias significativas en la frecuencia de incendios estructurales por jornada, sin embargo, el 62,5% de los eventos ocurre entre las 06:00 y las 18:00 horas. Ver Gráfica 215.

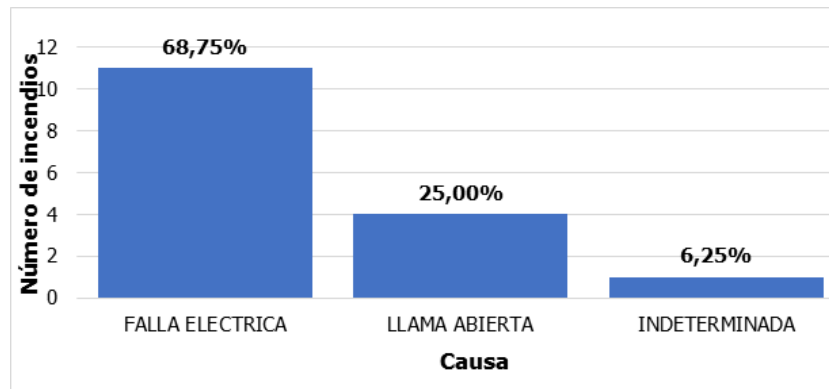
Gráfica 216. Causas de incendios estructurales en comercio

En la Gráfica 216 se muestra la cantidad de incendios estructurales en comercio por causa. Se evidencia que la causa más recurrente en la ocurrencia de incendios estructurales es la asociada a fallas eléctricas (68,7%), seguida de llama abierta (25%); para el 6,2% de los incendios no fue posible asociarles una causa, razón por la cual quedó indeterminada.
